*Opificio delle Pietre Dure e Laboratori di Restauro*

**Settore restauro Oreficerie**

***La Croce astile di Nicola  
di Amico di Cicco  
dal Tesoro del duomo di Veroli***

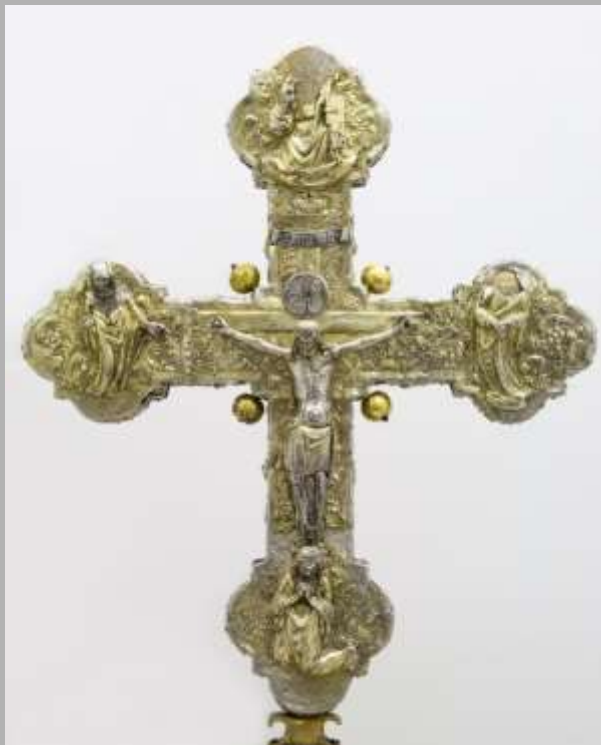
La croce in argento dorato

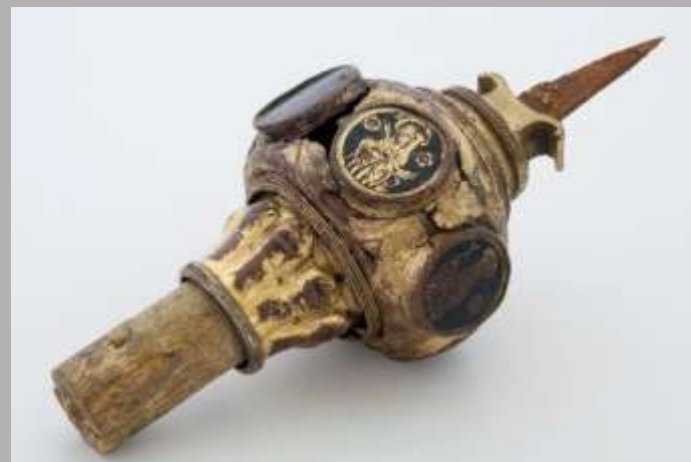
Il nodo in rame dorato e smalti opachi.  
Dettaglio dopo lo smontaggio dalla  
croce

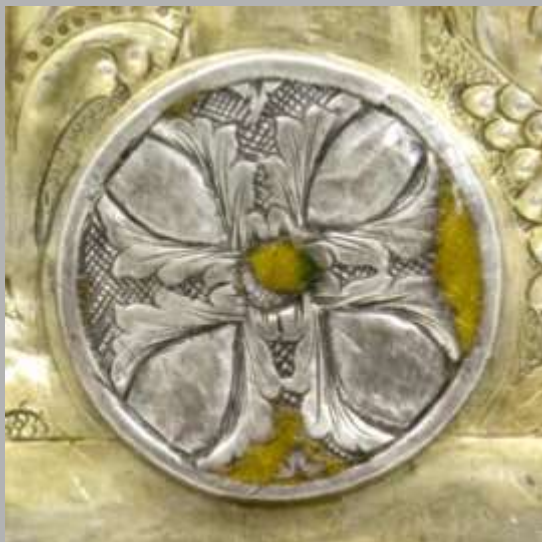
Frammento di smalto traslucido della croce

In origine, sia la croce che il nodo erano riccamente adorni di placchette metalliche smaltate, purtroppo gravemente danneggiate nel corso del tempo. Sulla croce si conservano solo pochi frammenti di smalto traslucido su argento, mentre sul nodo sono ancora presenti sei placchette in rame smaltato in blu e rosso con la tecnica *champlevé*, molto più resistente alle sollecitazioni meccaniche degli smalti traslucidi (*basse taille*): nello spessore della placchetta metallica di fondo, infatti, vengono scavati incavi, in cui si dispone lo smalto. Il grado di protezione è, pertanto, maggiore rispetto allo smalto traslucido, che è posto in finissimo strato direttamente sulla superficie della lamina d'argento e che risulta, pertanto, del tutto esposto agli agenti esterni.

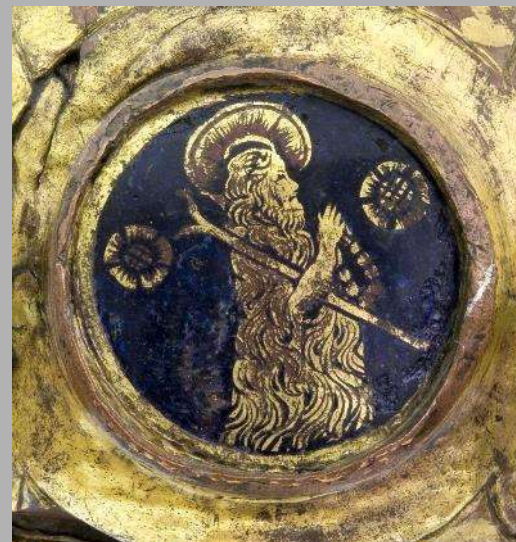
Uno degli smalti *champlevé* del nodo

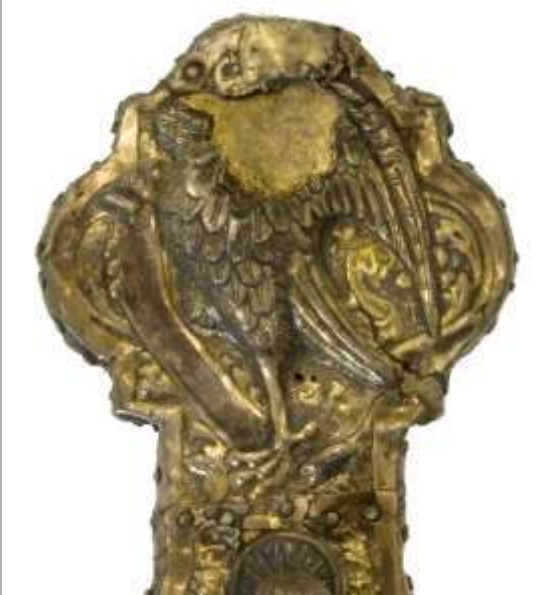
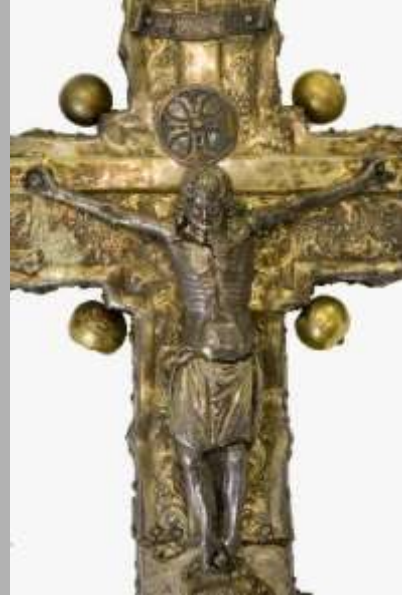
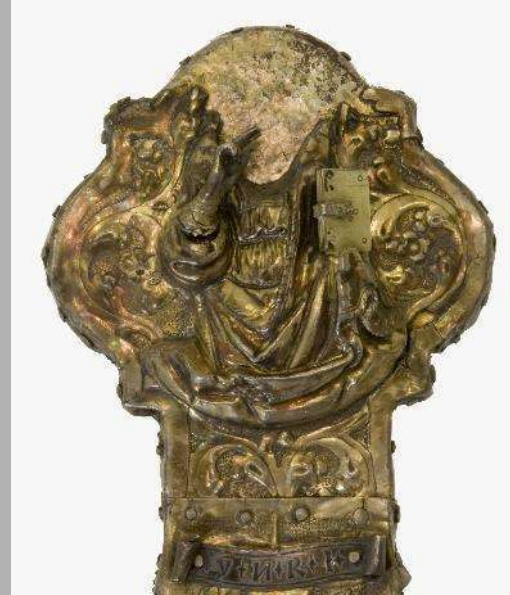
Alcune figure sbalzate sono ormai prive di testa, come il Benedicente, nell'immagine qui a fianco

Al momento dell'arrivo in laboratorio, lo stato di conservazione della croce era disastroso: gli elementi metallici erano largamente fratturati e lacunosi, come anche gli smalti; ossidazioni e prodotti di degrado alteravano completamente le superfici; i restauri precedenti erano stati molto pesanti e invasivi e caratterizzavano in modo irreversibile alcune parti dell'opera.

Dopo lunga riflessione, siamo giunti alla conclusione che la frantumazione della croce non poteva essere attribuita al semplice uso, seppur ripetuto, nel corso dei secoli. È molto probabile che un evento traumatico esterno e accidentale abbia travolto l'opera, rendendo inevitabili quei restauri, eseguiti con le tecniche e i mezzi allora a disposizione. Forse, un terremoto?

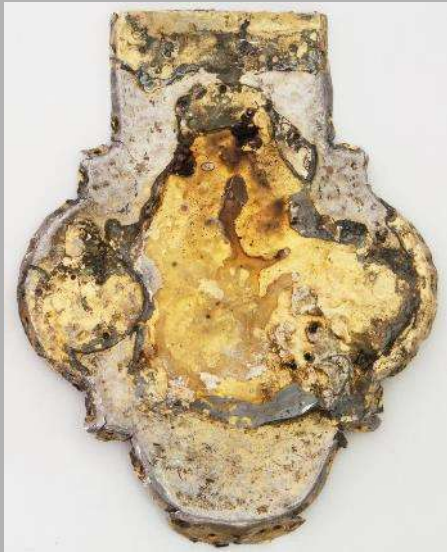
A sinistra, una delle lamine moderne di supporto, ricoperta di colla vinilica e resine sintetiche

- il primo, forse di fine '800, i cui segni si notano soprattutto nel nodo in rame, gravemente danneggiato, con largo uso della saldatura a fuoco e a stagno;
- Il secondo, avvenuto nel 1961, in occasione di una mostra, che ha invece fatto enorme uso di adesivi e resine sintetiche, pece e impasti gessosi, impiegati per fissare ogni singolo elemento metallico originale a una nuova lamina argentea di supporto e queste ultime alla struttura lignea, secondo il principio allora in voga del «consolidamento forte».

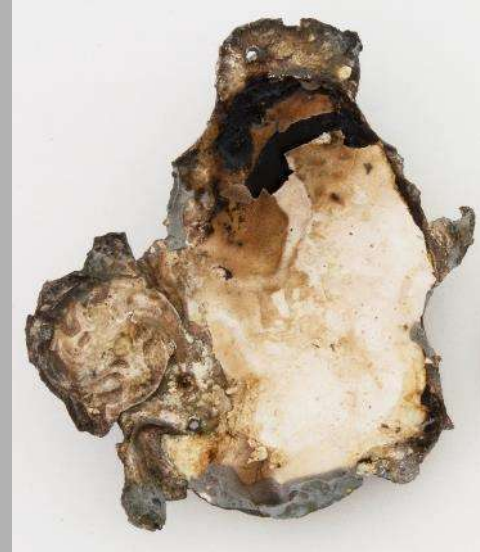
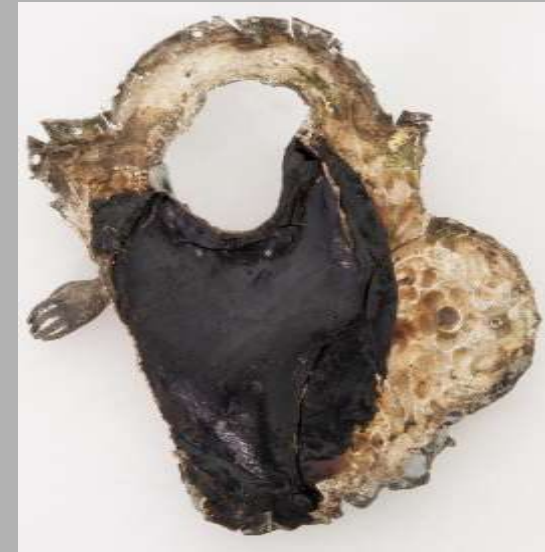
Sopra, il retro di due figure sbalzate, interamente riempite di pece e gesso

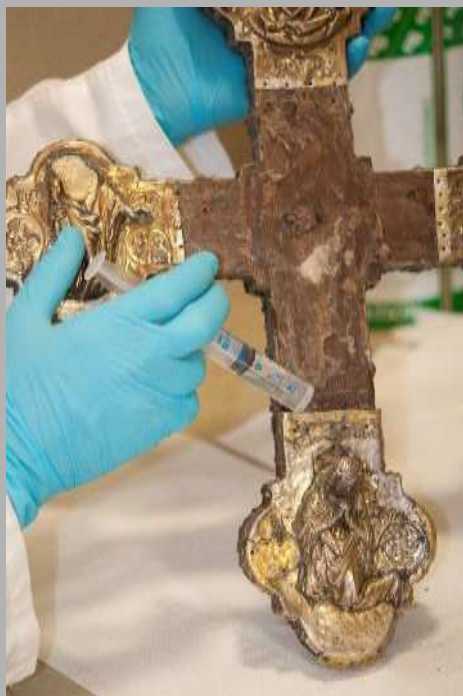
A sinistra, dettaglio dello smontaggio, tramite infiltrazioni di solventi capaci di far rigonfiare i vecchi adesivi usati nel restauro del 1961

Tramite infiltrazioni di solventi, è stato possibile allentare la presa dei vecchi adesivi, procedendo al progressivo distacco degli elementi metallici dal supporto ligneo. Una rigorosa mappatura fotografica e cartacea ha consentito di procedere in condizioni di sicurezza allo smontaggio integrale dell'opera, anche guidati dall'analisi radiografica nell'individuazione dei punti critici.

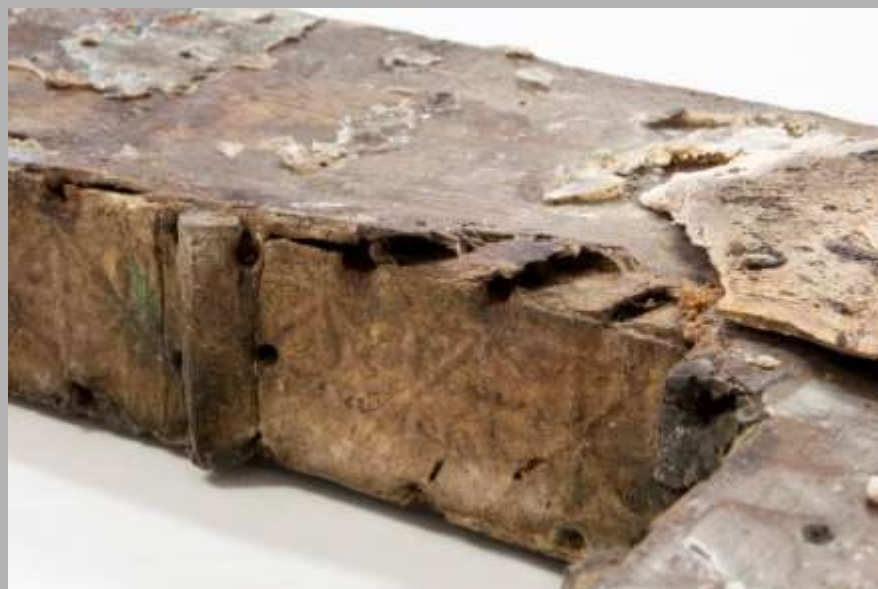
Dettaglio della struttura in noce al termine dello smontaggio delle lamine metalliche

Anche la struttura lignea, una volta liberata, è stata sottoposta a pulitura e consolidamento, grazie alla consulenza del settore di restauro dei supporti lignei dell'Opificio.

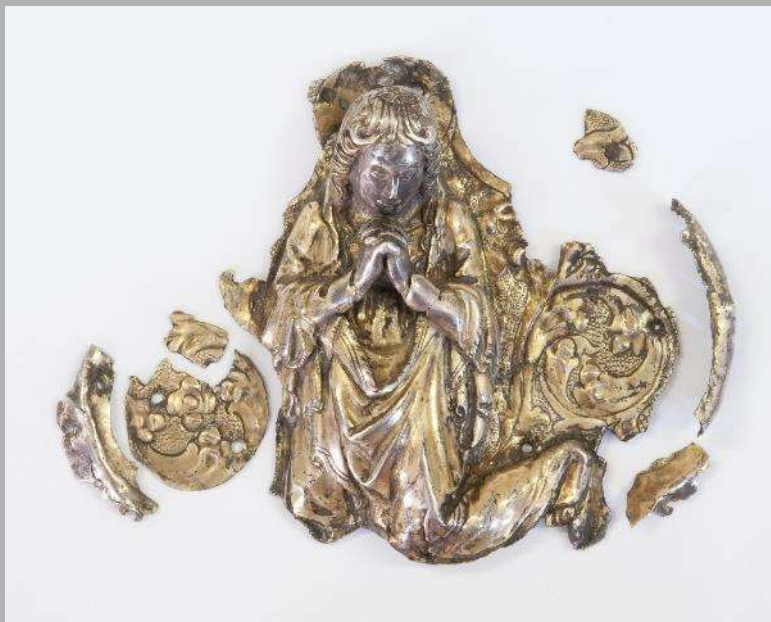
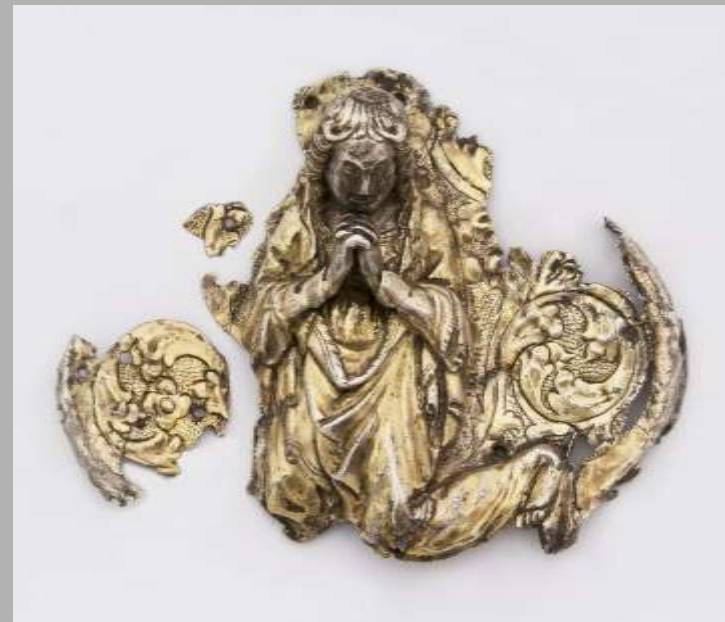
A sinistra, la figura della Maddalena in frantumi; a destra, largamente ricomposta tramite saldatura laser. I frammenti non combacianti con certezza non sono stati saldati, ma fissati con chiodi nello stesso punto dove li abbiamo trovati

L'evoluzione tecnologica ha consentito il recupero dell'integrità materica degli elementi originali fratturati con mezzi che, nel 1961, non erano a disposizione. Il laboratorio di oreficeria è dotato di una saldatrice laser, con la quale è stato possibile riunire i frammenti metallici pertinenti alle varie figure, consentendo il rimontaggio finale sulla struttura lignea grazie ai soli chiodi in argento, senza più la necessità di ricorrere ad adesivi, come nel 1961.

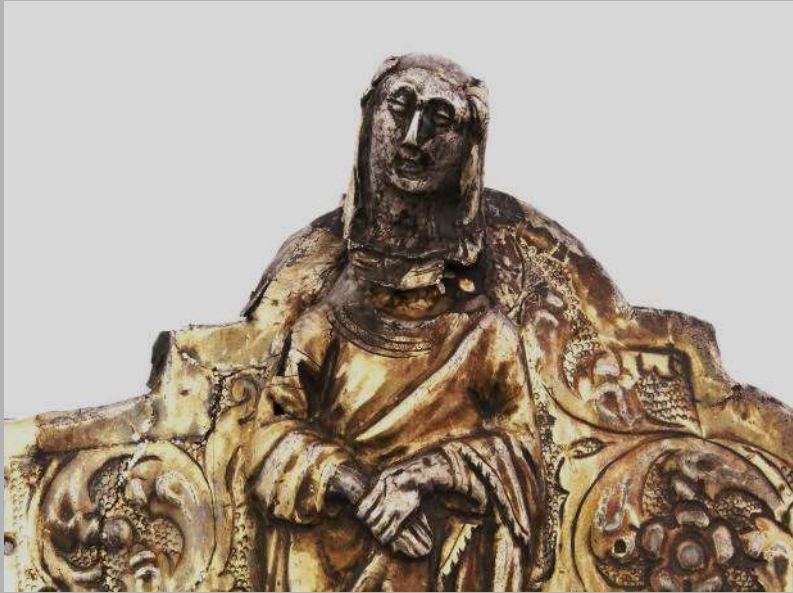
San Giovanni Evangelista con testa femminile

Nel corso dell'intervento abbiamo dovuto affrontare uno spinoso problema iconografico e metodologico: sulla figura di destra, sul fronte della croce, dove tradizionalmente sta San Giovanni Evangelista, già prima del restauro del 1961 era stata posta una testa velata, evidentemente femminile, senza alcuna considerazione della verosimiglianza della rappresentazione e senza alcun rispetto delle linee di frattura, che invece indicano, senza alcun dubbio, che la testa era quella di Maria, sul braccio opposto...

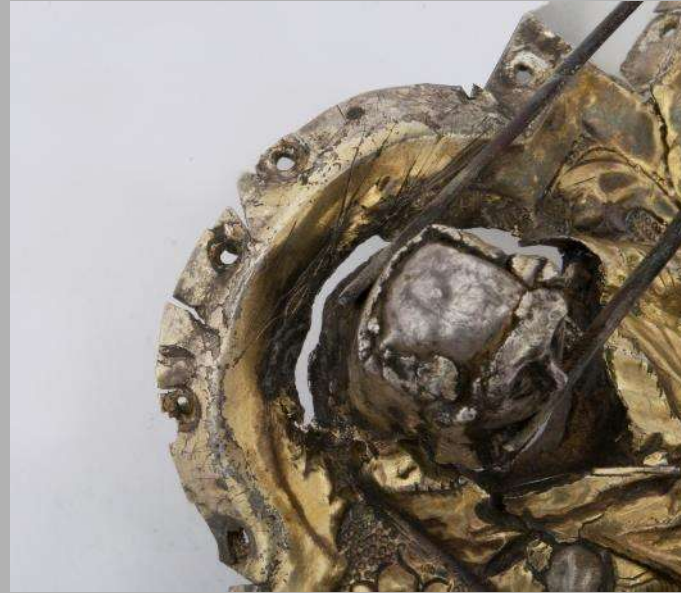
La medesima testa combacia perfettamente con le linee di frattura della figura di Maria

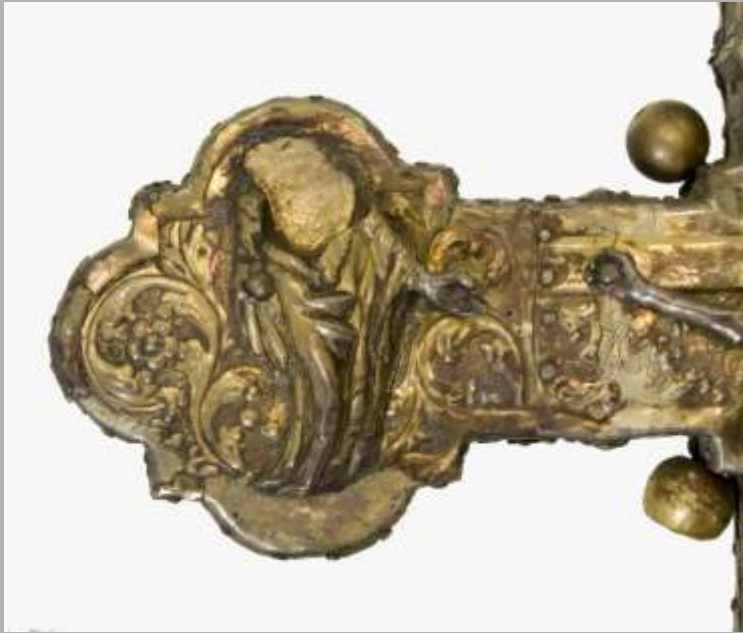
La figura di Maria prima del restauro.  
Si noti la grande lacuna sul petto

Possibile che l'autore del montaggio della testa non se ne sia accorto? Certamente no, si tratta di una scelta deliberata e facilmente spiegabile. Data la diversa estensione delle lacune sul petto delle due figure, era semplicemente più facile sistemare la testa sull'altra figura: gran parte del busto di Maria, infatti, è assente ed era più difficile creare un supporto per sostenere la testa; questa, al contrario, si adattava piuttosto bene sulle spalle dell'Evangelista e qui è stata messa.

Ancora una volta, è la moderna tecnologia che ci viene in soccorso. Grazie alla scansione e modellazione digitale 3D, è stato possibile ricreare, prima virtualmente, la porzione mancante sul busto di Maria, procedendo, in seguito, alla stampa 3D in resina fusibile. Il modello così creato è stato, quindi, portato da un micro-fonditore, che lo ha trasformato in un positivo in argento. Si è scelto di non procedere alla doratura dell'elemento, per renderlo facilmente riconoscibile come integrazione. Alcune linguette in argento, poste sul retro, consentono il fissaggio con resina della testa sull'integrazione e di questa sul corpo di Maria. Il tutto facilmente smontabile, qualora necessario, in futuro.

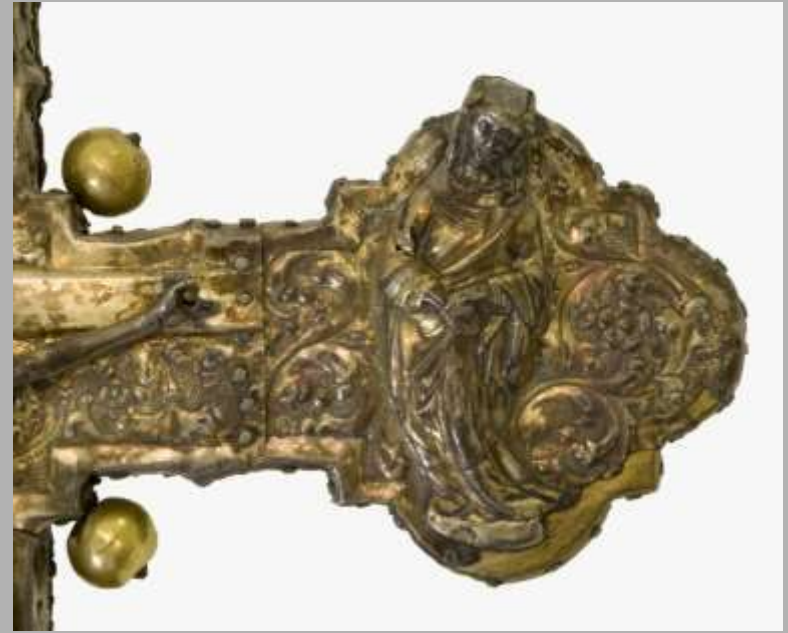
La figura di San Giovanni Evangelista con  
la testa di Maria, prima del restauro

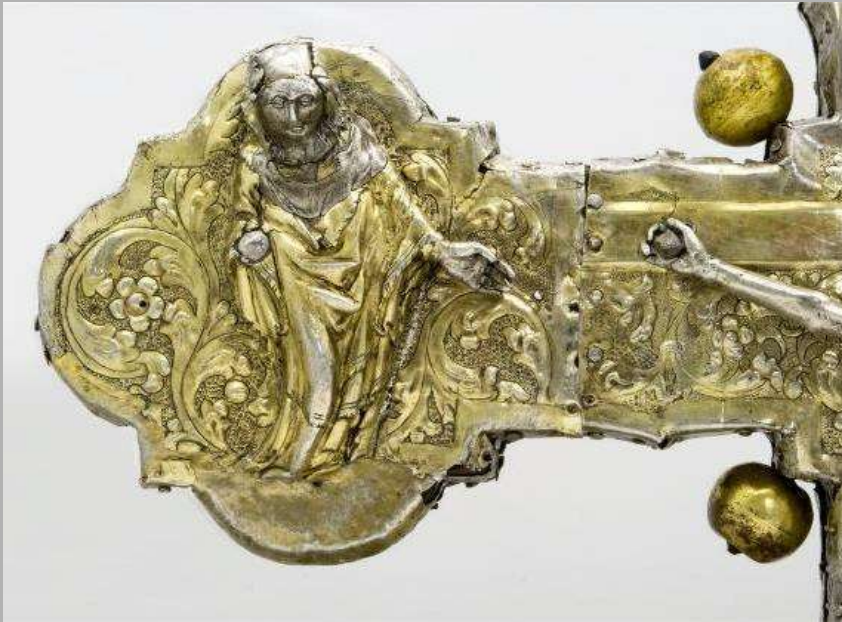
La figura di Maria, integra, dopo il restauro

A conclusione delle operazioni di pulitura, consolidamento, integrazione e protezione con idonea vernice, gli elementi sono stati rimontati sulla struttura lignea col solo uso di chiodi in argento, senza più ricorrere ad adesivi.

La figura di Maria ha finalmente riacquisito la sua giusta completezza, con la ricollocazione della testa, prima ingiustamente posta sulle spalle dell'Evangelista.

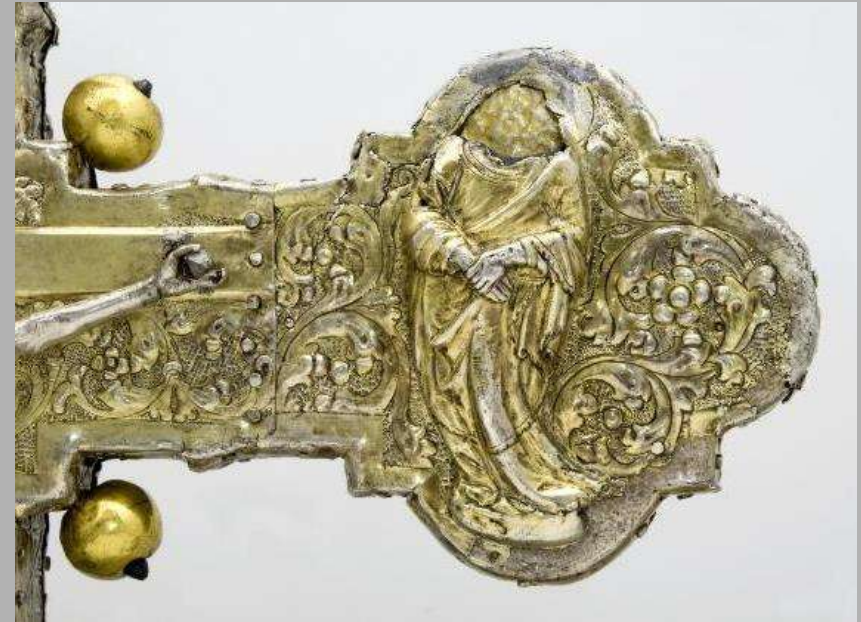
San Giovanni Evangelista, dopo il restauro

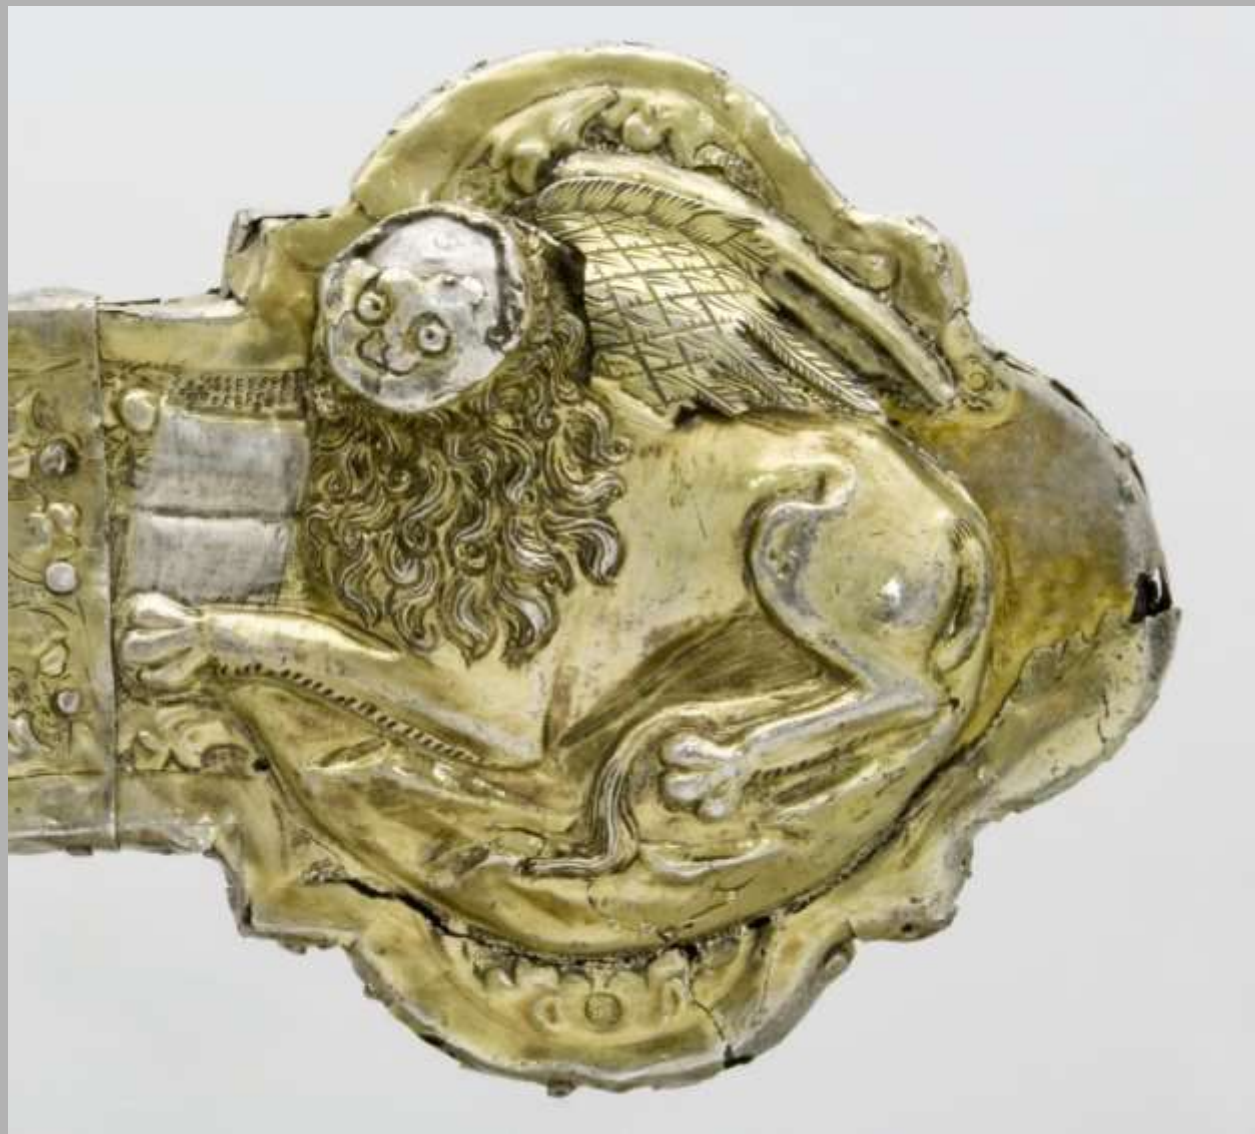
Dettaglio del Leone di San Marco, dopo il restauro
