*Opificio delle Pietre Dure e Laboratori di Restauro*

**Settore restauro Oreficerie**

***La Croce astile di Nicola  
di Amico di Cicco  
dal Tesoro del duomo di Veroli***

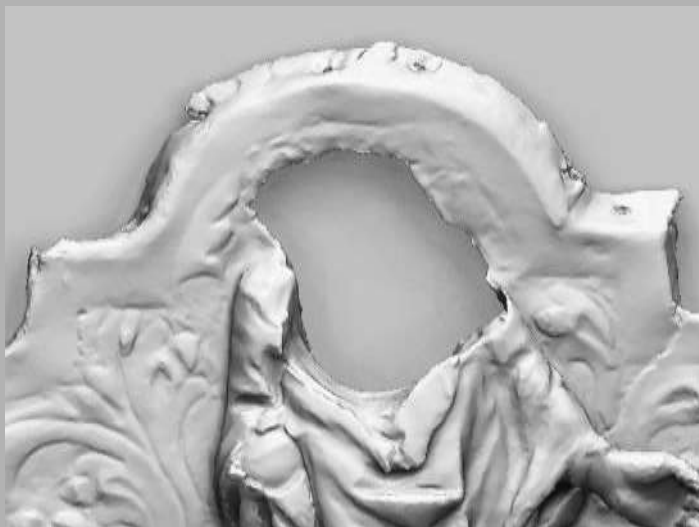
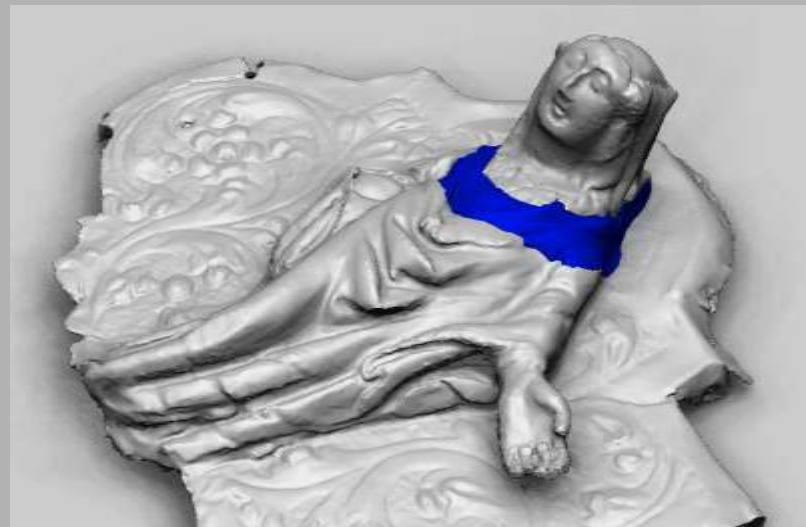
Possibile che l'autore del montaggio della testa non se ne sia accorto? Certamente no, si tratta di una scelta deliberata e facilmente spiegabile. Data la diversa estensione delle lacune sul petto delle due figure, era semplicemente più facile sistemare la testa sull'altra figura: gran parte del busto di Maria, infatti, è assente ed era più difficile creare un supporto per sostenere la testa; questa, al contrario, si adattava piuttosto bene sulle spalle dell'Evangelista e qui è stata messa.

Ancora una volta, è la moderna tecnologia che ci viene in soccorso. Grazie alla scansione e modellazione digitale 3D, è stato possibile ricreare, prima virtualmente, la porzione mancante sul busto di Maria, procedendo, in seguito, alla stampa 3D in resina fusibile. Il modello così creato è stato, quindi, portato da un micro-fonditore, che lo ha trasformato in un positivo in argento. Si è scelto di non procedere alla doratura dell'elemento, per renderlo facilmente riconoscibile come integrazione. Alcune linguette in argento, poste sul retro, consentono il fissaggio con resina della testa sull'integrazione e di questa sul corpo di Maria. Il tutto facilmente smontabile, qualora necessario, in futuro.
